## ۲. کنترل کیفیت ابزار دقیق

#### ۴. فعالیت های کنترل کیفی انجام شده در بخش ابزار دقیق و رفتارنگاری (از تاریخ ۹۱/۱۲/۰۱ تا ۹۱/۱۲/۳۰)

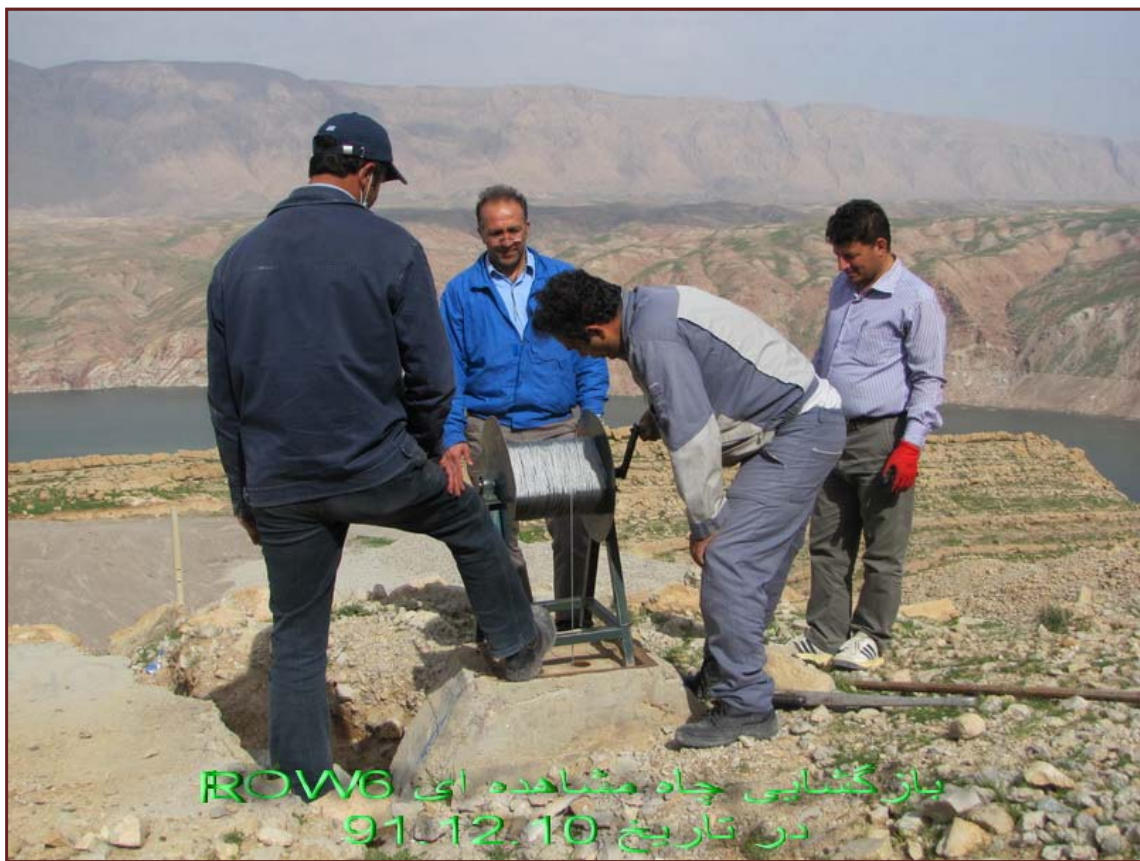
تصویر ۱ - بازگشایی چاه مشاهده ای ROW6

در تاریخ ۹۱/۱۲/۱۰ عملیات بازگشایی چاه مشاهده ای که در اثر مسدود شده بود؛ با پیگیری و تلاش مستمر واحد ابزار دقیق با موفقیت انجام شد. در تصاویر شماره نه قسمتهایی از این فعالیت نشان داده شده است.

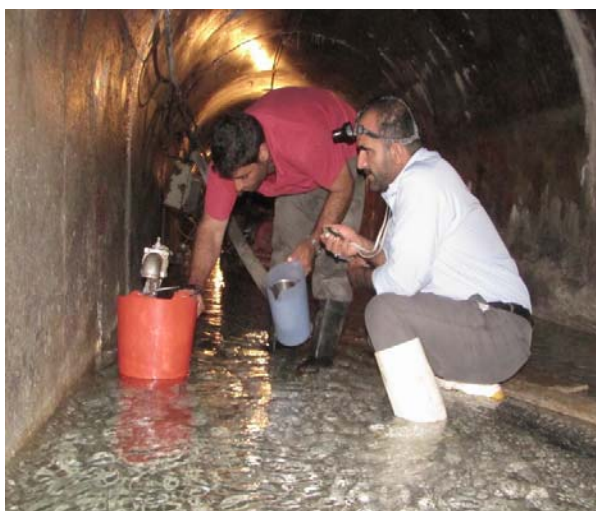
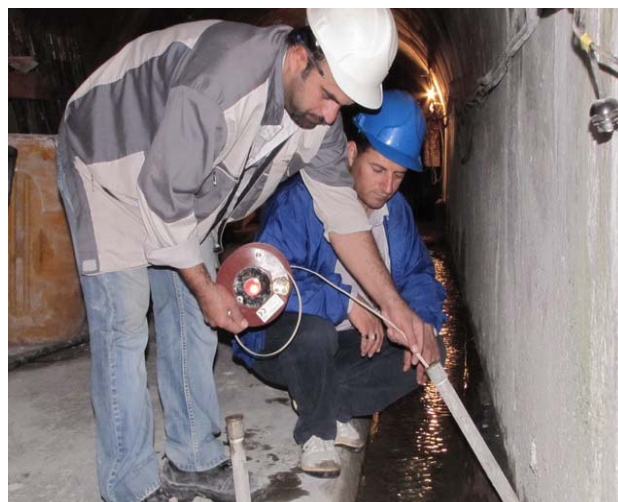
تصویر ۲- دبی سنجی و اندازه گیری سطح آب گمانه زهکش

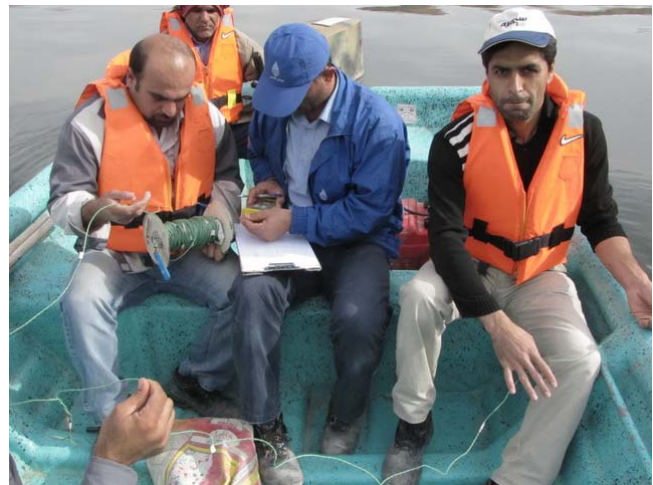
حسب دستور کارفرمای محترم، برای تعیین شکست دمایی آب مخزن و کنترل آن؛ اندازه گیری دمای آب مخزن در دستور کار گرفت. طی دو نوبت متناوب در بهمن ماه اندازه گیری دما در بازه یک متری و در مسیر رودخانه در بالا دست تونل انحراف انجام شد. اندازه گیری با استفاده از ترموکوپل نوع K و با دستگاه قرائتگر HH11A Omega شماره سریال S/N06080307 صورت می گیرد و در هر اندازه گیری دمای مخزن؛ دمای هوا با همین دستگاه اخذ می شود. نتایج قرائت دمای مخزن در جداول شماره دو و سه نشان داده شده است.

تصویر ۳ - اندازه گیری دمای آب مخزن

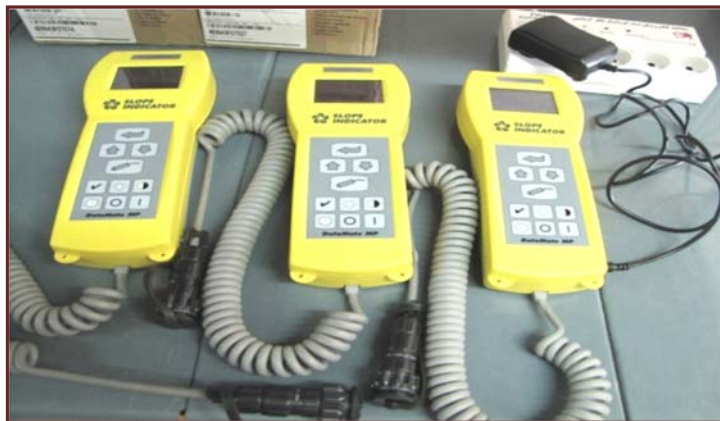
در تاریخ ۱۳۹۱/۱۲/۰۱ طبق دستورالعمل شرکت سازنده قرائتگرهای Data mate، در انبار شرکت پرلیت، پس از ۳ روز شارژ ماهانه به پایان رسید و در هر مرحله کیفیت شارژ انجام شده بررسی و کنترل شد.

تصویر شماره چهار - دستگاه قرائتگر Data mate پس از اتمام شارژ ماهانه

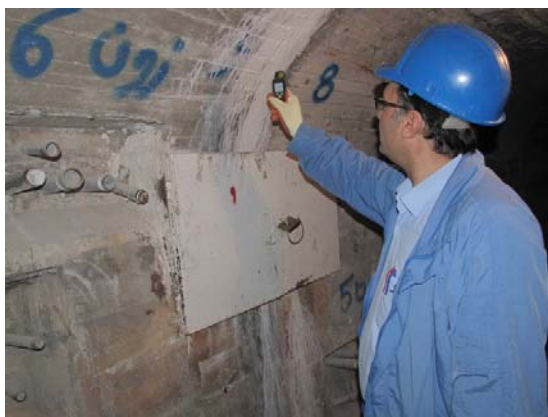
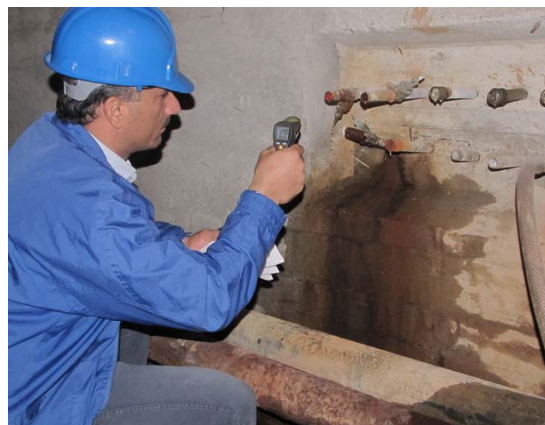
مطابق روال ماههای گذشته، بازدید مستمر چشمی از گالریهای تکیه گاهی و بدنه سد در شیفتهای روز و شب انجام می شود. در این ماه تراز آب مخزن کاهش یافته و مقدار آن از ۶۲۶/۱۵ در اول ماه به مقدار ۱/۶۵ متر کاهش یافت و به تراز ۶۲۴/۵۰ در پایان ماه رسید. با این کاهش پدیده خاص و قابل توجهی در گالریهای مشاهده نشد.

تصویر ۵ - بازدید چشمی از گالریهای بدنه سد

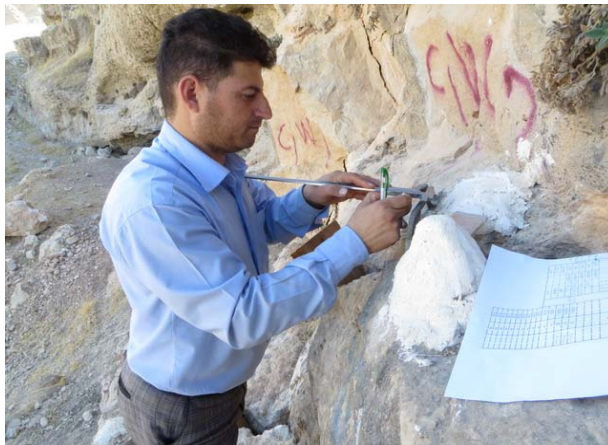
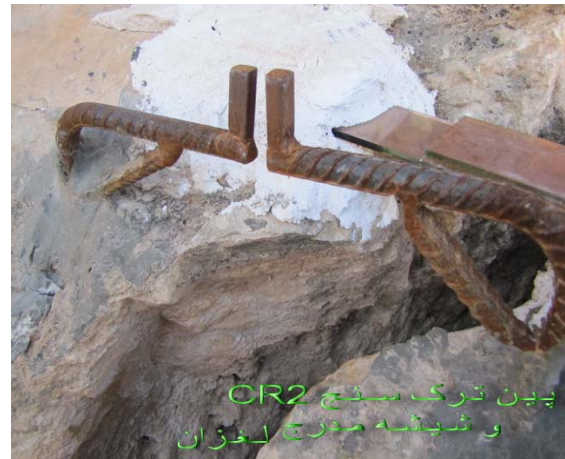
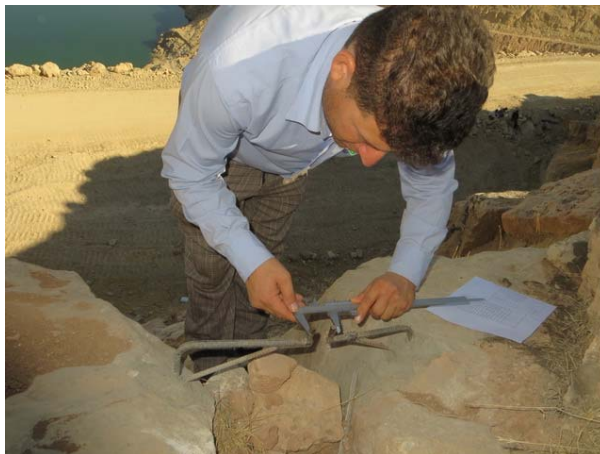
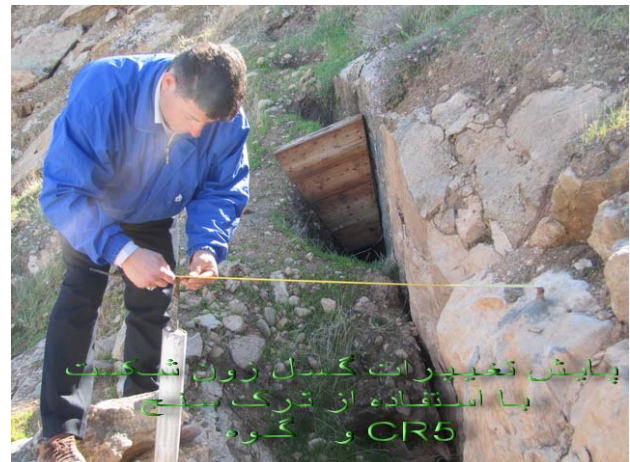
در این ماه با توجه به بارش ۲/۲۸ میلیمتر باران و نیز اجرای طرح توسعه گالری GL1 و عملیات انفجار در این گالری، برای بررسی تغییرات در زون شکست بازدید مداوم از تاریخ 91.12.01 تا پایان ماه در دستور کار قرار گرفت و با و سالی مانند متر همگرایی، شیشه، گوه و ترک سنج نصب شده در ترکهای اصلی؛ ضمن پایش این زون تغییرات احتمالی ثبت و نتایج آن تجزیه و تحلیل می شود. در تصویر شماره هشت قسمتی از فعالیتهای انجام شده و در جدولهای شماره چهار و پنج خلاصه نتایج آن نشان داده شده است.

تصویر ۸ - پایش ترکهای زون شکست با روشهای گوناگون

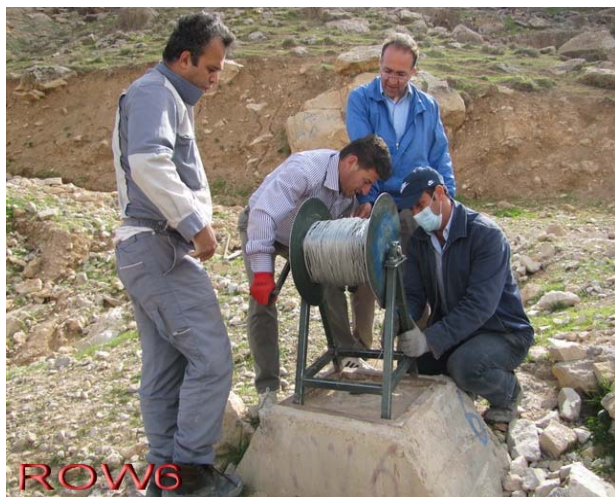
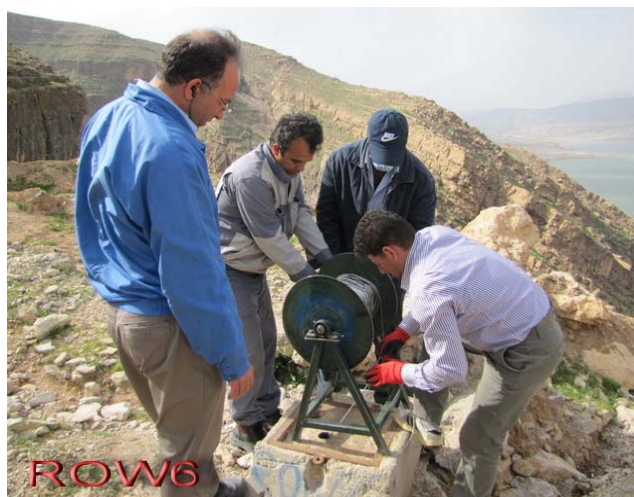
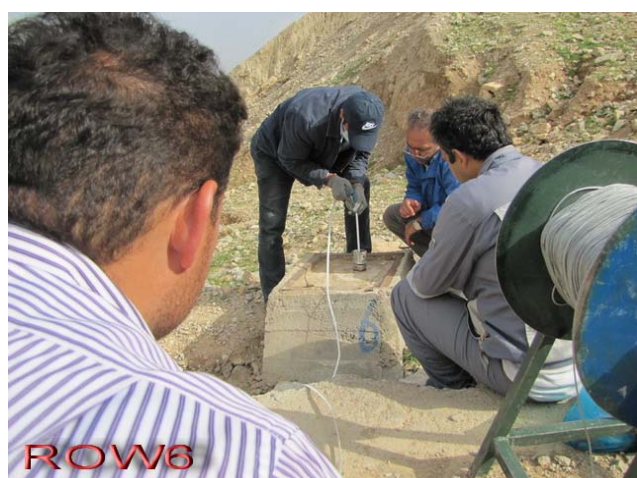
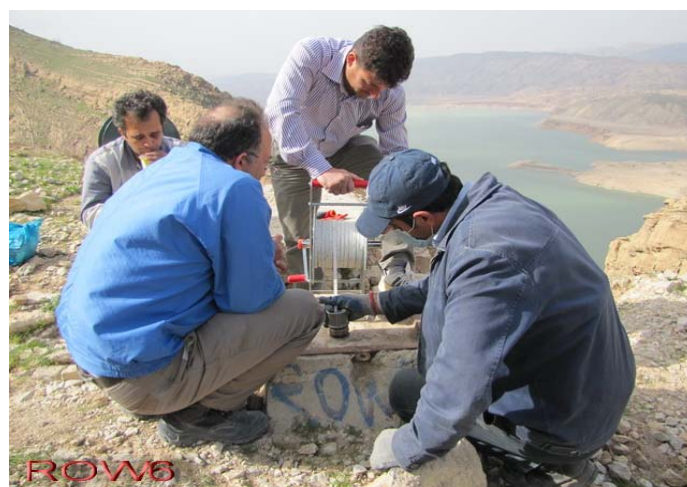
تصویر شماره نه - عملیات موفقیت آمیز بازگشایی چاه مشاهده ای ROW6 در تاریخ ۹۱/۱۲/۱۰
